아산화동증식 발열에 의한 화재 사례의 분석

박진영 · 이의평^{*†}

Analysis of a Fire Case Caused by Heat Generation due to Cu₂O Breeding

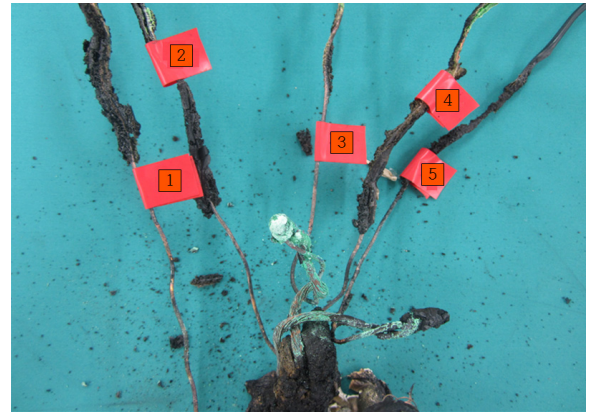
Figure 7. 5 wires of ① cable that remove carbonated coverings.

화재가 발생한 전선을 분리한바 Figure 6과 같이 전선의 접속부분을 중심으로 연소되어 있다. 접속부분을 기준으로 케이블의 종류가 다르며, 접속부분의 상단인 전원측에 한 종류(①번 케이블)의 케이블이 있으며 접속부분 하단인 부하측에 두 종류(②, ③번 케이블)의 케이블이 있다. ①번 케이블의 탄화된 피복을 제거한바 Figure 7과 같이 총 5가닥

(①~⑤)의 전선(단선)으로 구성되어 있다.

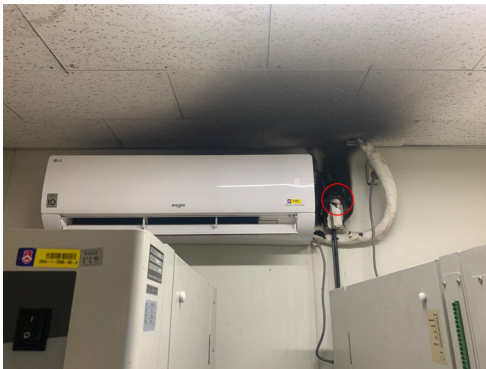
Figure 5. Fire origin.

대학의 실험실에서 1년 전에 설치한 장비(AC100V/2.4KW)를 이용하여 실험을 하던 중 이 실험장비의 전원선과 연결된 천장 근처 벽에 위치한 전선 접속부가 있는 곳에서 화재가 발생하였다. 실험 중이던 대학원생이 화재를 발견하여 다른 곳으로 확대되지 않은 상태에서 곧바로 분말소화기로 진화하였다. 이 화재로 Figure 5와 같이 실험장비로 배선된 전선의 벽체에 설치된 전선 접속부(○ 부위) 주위가 연소되는 피해를 입었다. 화재발생 전에 특이한 전조증상은 인식하지 못하였다. 연소된 부위의 화재패턴조사를 통해 발화개소는 전선 접속부로 특정할 수 있다.

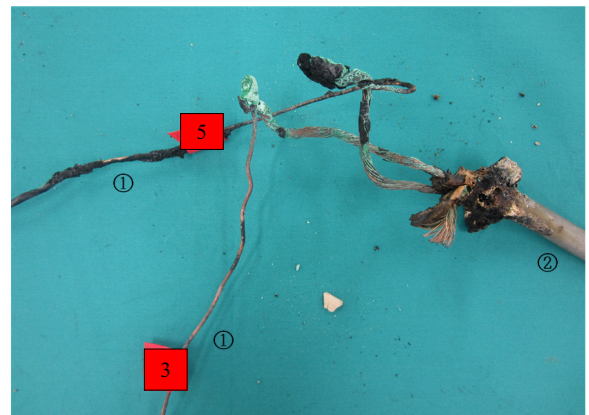
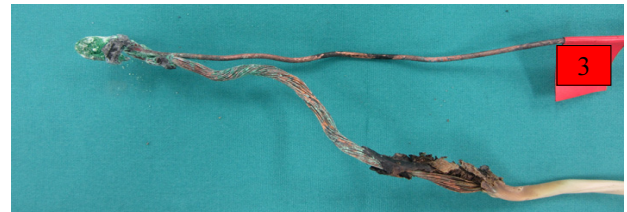
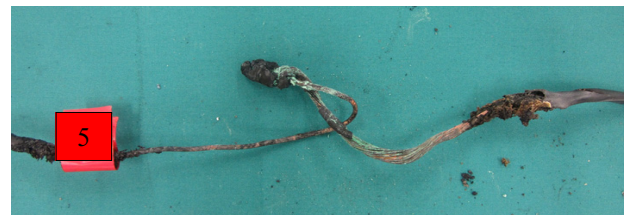
Figure 9. Connection of ③, ⑤ wires of ① cable and ② cable.

접속지점(Figure 6의 □)의 전선 연결 구조를 정확하게 확인하기 위해 탄화된 접속지점을 분해하였다. ①번 케이블의 ③번, ⑤번 전선은 Figure 8, 9와 같이 ②번 케이블과 각각 연결되어 있다. ③번, ⑤번 전선의 접속점에서 녹색색

의 부식 흔적이 식별되며, 그 중 Figure 10과 같이 ③번 전선의 접속점이 더 심하게 부식되었다.

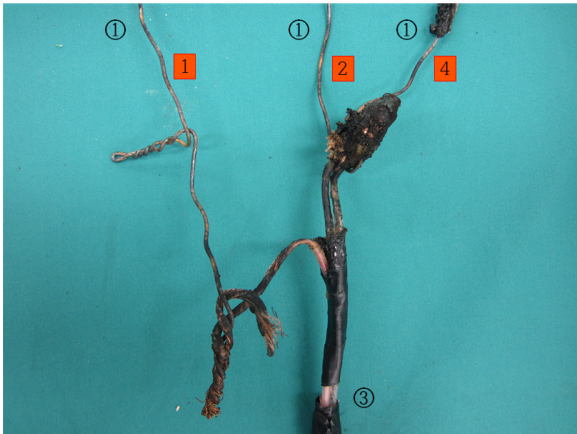
Figure 11. The Connection of ①, ②, ④ wires of ① cable and ③ cable.

①번 케이블의 ①번, ②번, ④번 3가닥은 Figure 11과 같이 연선인 ③번 케이블에 연결되어 있는데 연결부분에서 특이점은 식별되지 않는다.

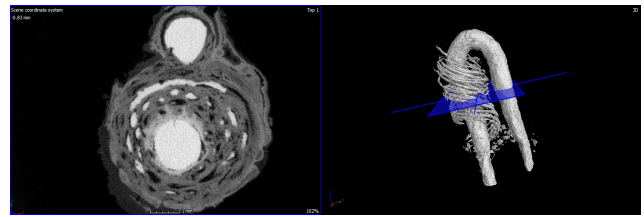
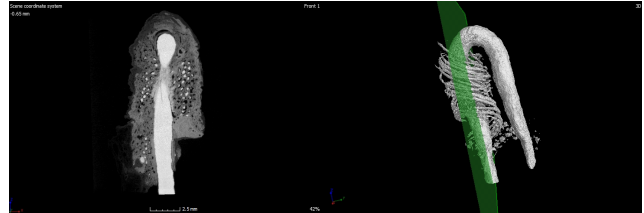
Figure 12. Photographs of 3D CT scan of connection part of wire of ① and ② cable.

녹청색이 식별된 ③, ⑤번 전선의 접속점 내부를 3차원 Computed tomography (CT) 장치(Vtomex S 240, GE)를 사용하여 단면과 측면을 촬영하였다. ③번 전선의 접속점을 관찰한 결과, Figure 12와 같이 U자형으로 구부린 단선에 감겨있는 연선의 가닥 수가 적고, 산화물이 연선 주변을 에워싸고 있어 단선과 맞닿은 면이 거의 없는 상태이다.

이상 분석 내용을 종합하면, ③번 전선의 접속점에서 녹청색의 산화흔적이 심하고, 단선과 연선 간의 접속이 불량한 점으로 볼 때, ③번 전선의 접속점에서 국부적인 발열이 발생한 것으로 추정된다.

위의 화재사례에서는 전선 접속부분에 접속기·접속함 등 접속기구를 사용하지 않고 단선과 연선의 끝을 비틀어서 직접 접속하여서 직접 접속한 부분이 국부적으로 발열하여 아산화동증식으로 진전되어서 화재가 발생하였다.

산업통상자원부 고시인 전기설비기술기준 제2조 제1항에서 “전기설비는 감전, 화재 그 밖에 사람에게 위해(危害)를 주거나 물건에 손상을 줄 우려가 없도록 시설하여야 한다.”, 제8조(전선의 접속)에서 “전선은 접속부분에서 전기저항이 증가되지 않도록 접속하고 절연성능의 저하(나전선을 제외한다) 및 통상 상태에서 단선의 우려가 없도록 하여야 한다.”라고 규정하고 있다. 또한 전기설비기술기준의 판단기준 제11조(전선의 접속법)에서 전선의 전기저항을 증가시키지 아니하도록 접속하여야 하며 접속부분은 접속기·접속함 기타의 기구를 사용하도록 규정하고 있다⁴⁰⁾. 전선 접속부 발열에 의한 화재를 예방하려면 전기설비기술기준에서 규정하는 것처럼 전선 접속부분에 압착슬리브 등과 같은 접속기구를 사용하여 전기저항이 증가되지 않도록 시공하고, 접속부위에 대해서는 평소 발열여부를 확인하여야 함을 시사하고 있다.

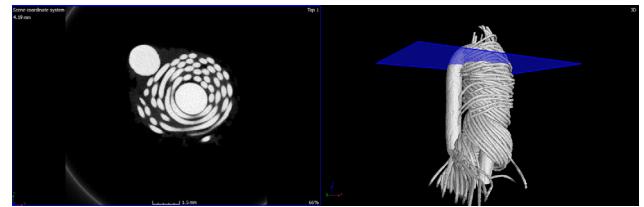
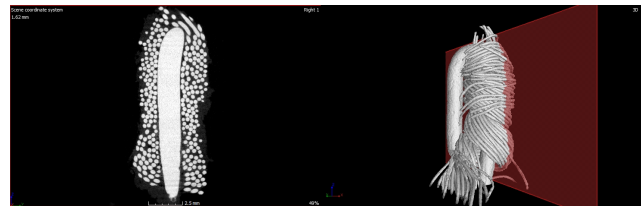
Figure 13. Photographs of 3D CT scan of connection part of wire of ① and ② cable.

반면, ⑤번 전선의 접속점은 내부 상태는 Figure 13과 같이 ③번 전선보다 감겨있는 연선의 수가 많고 단선과 맞닿는 면이 넓다.

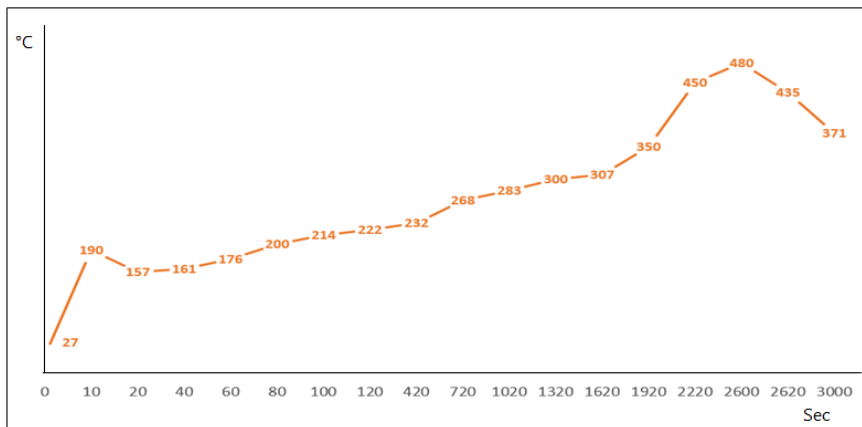
Figure 15. Temperature changes over time.

산화물 덩어리가 있는 부위의 온도변화는 Figure 15와 같았다. 실험 시작한 지 10 s가 지난 후 190 °C까지 급격히 온도가 상승하고 이후 157 °C까지 감소하였다. 20 s 이후 다시 서서히 온도가 상승하며 1620 s에 307 °C까지 상승하였다. 이 구간은 Figure 16(a)와 같이 산화물 덩어리의 중심부에서 최고온도가 분포한다. 1620 s 이후 온도가 급속히

상승하여 2600 s에는 480 °C까지 상승하였다. 이 구간은 Figure 16(b)와 같이 산화물 덩어리의 측면에서 최고온도가 분포한다. 이때는 Figure 17과 같이 양극 쪽에서만 아산화동증식발열현상이 표면에 노출되며 전류경로(Molten Cu_2O current path)가 확인되었다.

실험결과와 전선피복의 내열온도가 70 °C~90 °C인 점을 감안할 때, 화재 당시 접속부분에서 아산화동증식발열현상

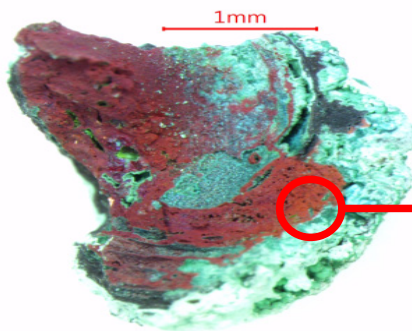
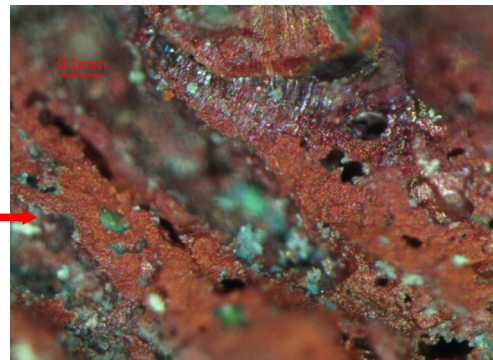
Figure 18. The mass of oxide.

③번 접속부분의 산화물 덩어리 중 일부 떼어내어 내부를 실체현미경으로 확인한바 Figure 18과 같다. 덩어리 안쪽 면에 산화물이 식별되며, 루비색을 띠는 작은 형태의 결정들이 확인된다.

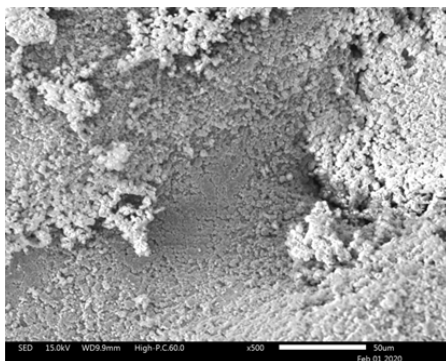
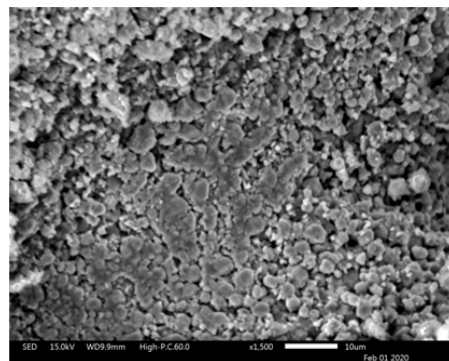
Figure 19. SEM images for oxides.

Scanning electron microscopy, JSM-IT300, JEOL (SEM)를 이용하여 접속부분의 산화물을 확대하여 관찰한바 Figure 19와 같이 불규칙한 형태의 입자들이 넓게 퍼져있음이 확인된다. 이 불규칙한 형태의 입자들은 빨간 루비와 같은 작은 결정들로 추정된다. EDS로 성분 분석을 하기 위해서는 분석 대상을 선정해야 하는데, 이 분석대상을 SEM으로 선정한다.

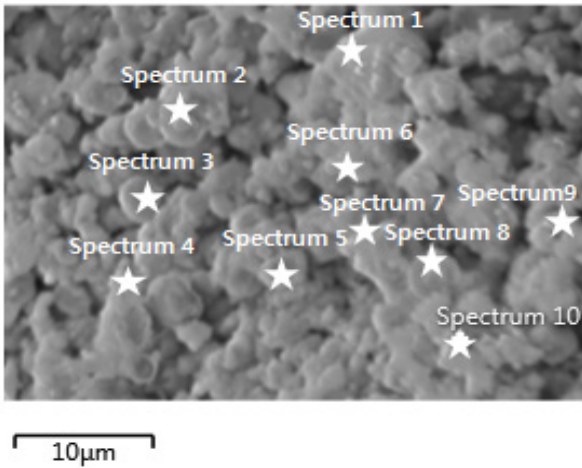
Figure 20. Position of EDS measurement.

구리와 산소의 성분비(wt%)를 확인하기 위해 Figure 20과 같이 산화물 내 10개의 지점을 Energy dispersive spectrometer (EDS)로 측정하였으며, 그 결과는 Table 1 및 Figure 21과 같다. 이론상 Cu₂O 중 구리의 조성은 88.82 wt% 이지만, 실제로 측정된 평균값은 83.93 wt%으로 이론값에 비해 약간 적게 나왔다. 기타 다른 성분이 포함되어 오차가 발생한 것으로 추정되나 산화물 내에 Cu₂O가 분포하는 것으로 판단할 수 있다.

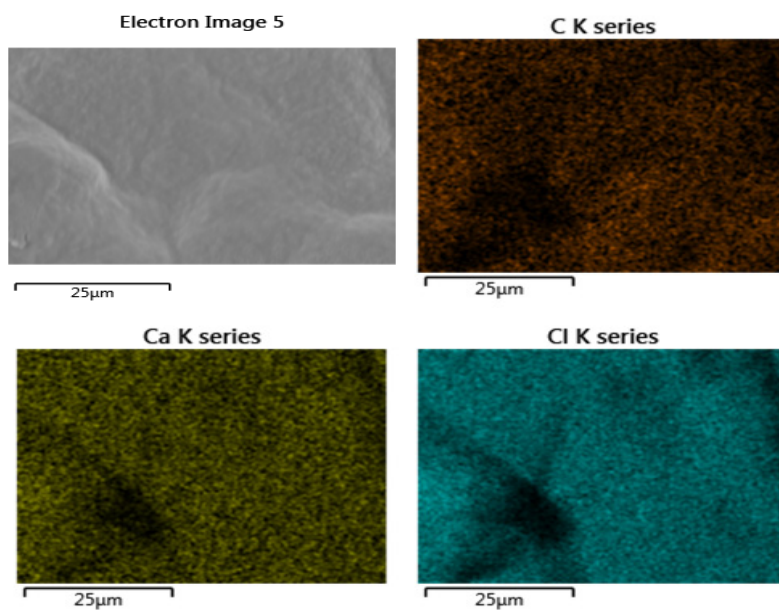
Figure 21. Mapping images of element of oxide except copper and oxygen.

Figure 21과 같이 구리와 산소 이외에 Ca, Cl, C 성분이 검출되었다. 이는 전선 피복에 포함된 PVC, 충전제(CaCO₃)에 기인한 것이다⁽³⁹⁾.
