아산화동증식 발열에 의한 화재 사례의 분석

박진영 · 이의평^{*†}

Analysis of a Fire Case Caused by Heat Generation due to Cu₂O Breeding

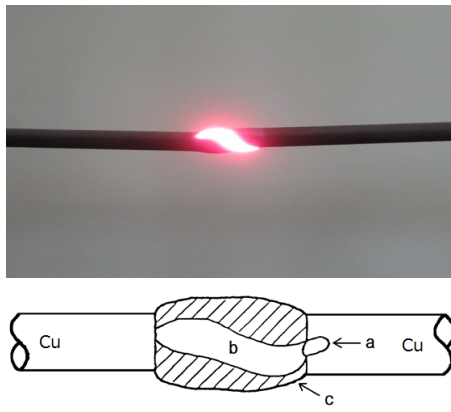
Figure 1. View and sketch of heat generation due to Cu_2O breeding^(10,22).

a : Melting part, b : Current path, c : Red-hot part

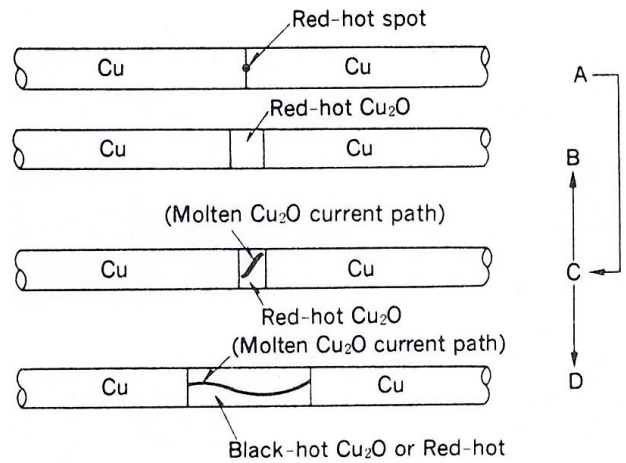
Figure 3. Heating Phenomena in electrical connections^(5,23).

아산화동이 증식하며 발열하는 과정을 모델화하여 나타내면 Figure 3과 같다. Figure 3의 A의 상태는 Cu_2O 전체가 줄열에 의해 가열되고 저항이 저하하고 있으므로 통전되고 있다. C, D는 Cu_2O 의 일부가 용해되어 전류경로를 형성되어 있는 상태이다. 이 전류경로는 항상 움직이고 있으며, 특히 그 끝부분에서는 미소 스파크 불꽃을 비산하면서 심하게 움직인다. 전류경로의 끝에서 비산하는 물질은 Cu_2O 이다. 이와 같은 반복에 의해 동선은 이 전류경로에 침식되어 Cu_2O 가 된다. 전류경로가 심하게 운동하는 이유는 전류경로의 끝에서는 용점 가까이 가열되어 저항이 증대하므로 온도가 낮은 부분으로 끝부분이 이동하기 때문이다⁽²³⁾.

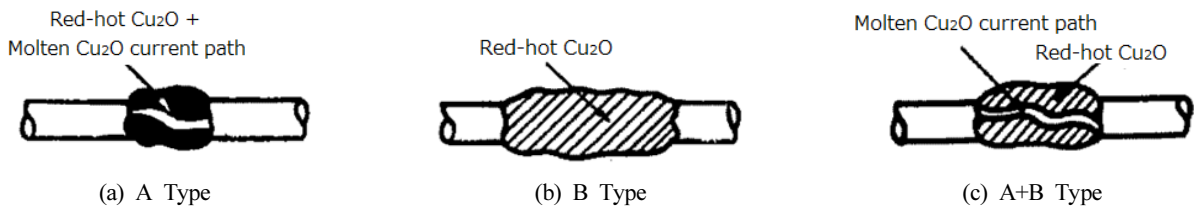
Figure 2. Three typical forms of Cu_2O breeding process⁽²⁶⁾.

아산화동이 증식하며 발열하는 과정은 Figure 2와 같이 적열부분이 용융상태에 있는 것을 A형, 단순히 적열하는 것만으로 고체상태에 있는 것을 B형, 고체상태의 적열부분 중에 용융적열부분이 존재하는 것, 즉 A형과 B형이 혼재하

는 것을 AB형으로 대별할 수 있다⁽²⁶⁾.

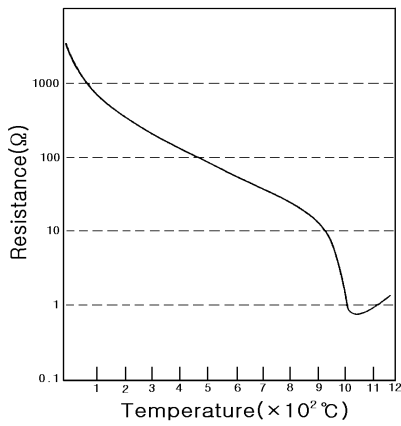
Figure 4. Temperature and resistance characteristics of $Cu_2O^{(17)}$.

아산화동은 Figure 4와 같이 상온에서는 큰 저항값을 갖지만 온도상승에 따라 저항이 감소하며 $950\text{ }^\circ\text{C}$ 를 전후로 급격히 감소하고 $1,050\text{ }^\circ\text{C}$ 부근에서 최소가 되는 특징이 있다.

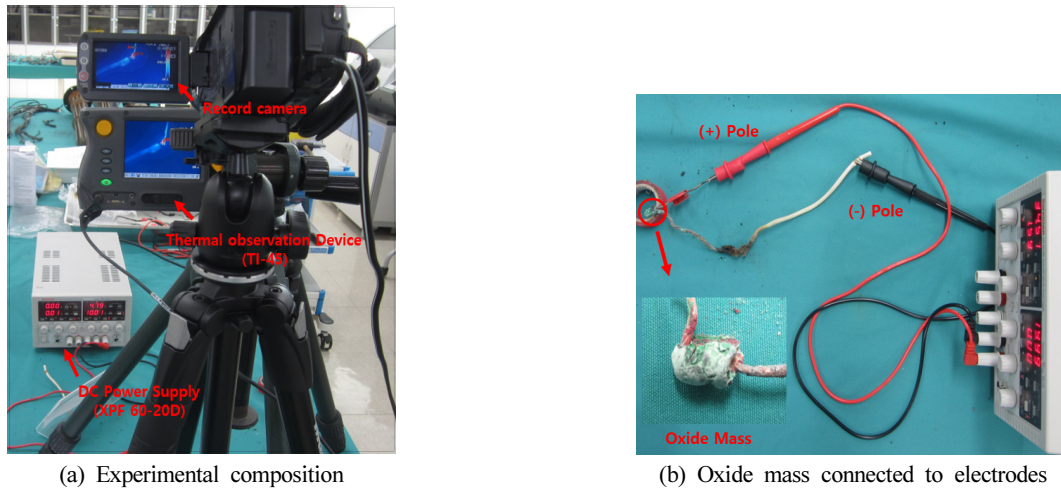
(a) Experimental composition
Figure 14. The Experimental configuration.

하기 위해서 Figure 14와 같이 ①번 케이블의 ③번 전선(단선) 전원측의 끝부분을 직류전원장치의 -극에 연결하고 산화물 덩어리가 있는 쪽의 끝을 +극에 연결하여 실험 설정을 하였다. 그리고 산화물 덩어리가 있는 부위의 온도변화를 확인할 수 있도록 열화상카메라(TI-45, Fluke)의 초점을 맞추어 온도변화를 측정할 수 있게 설정한 후 10 A의 전류를 인가하는 방법으로 실험을 하였다.
